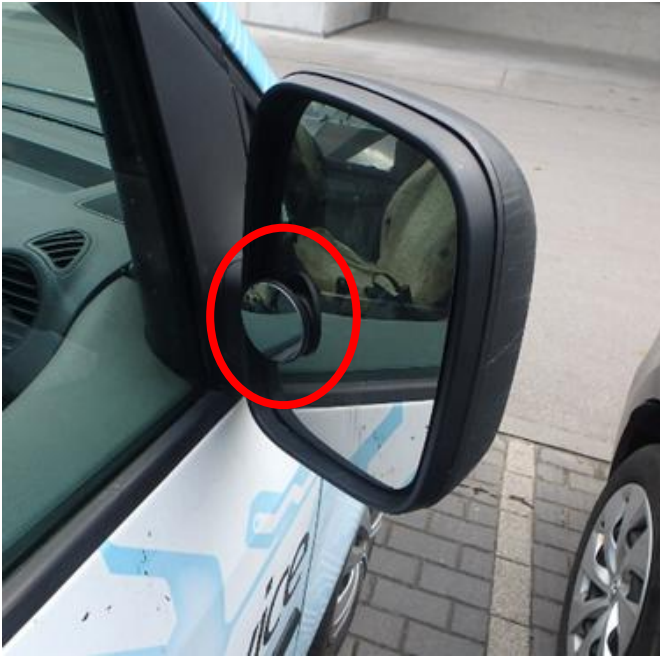
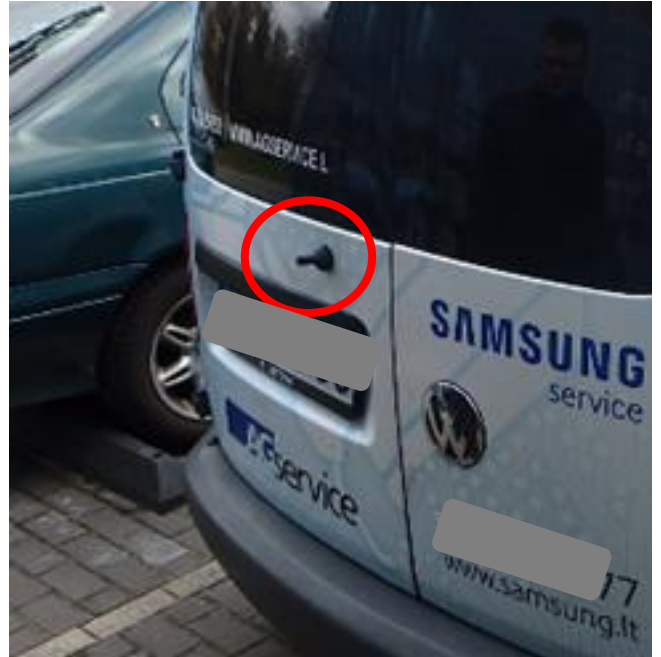
16.1

Ant 2004 m. gamybos automobilio VW CADDY išorinio užpakalinio vaizdo veidrodžio priklijuotas papildomas veidrodis ir neapsaugota užpakalinio lango valytuvo ašelė techninės apžiūros metu įvertintos:

**DT** - Veidrodžio arba netiesioginio matymo įtaiso nėra arba jie (jų įrengimas) neatitinka nustatytų reikalavimų (**netinkamai įrengtas papildomas veidrodis**).

**DT** - Išorinio paviršiaus skydas, sudedamoji dalis turi pažeidimų, yra atsiknoję, nepatikimai pritvirtinti ar tokios formos, kad padidėja sužalojimo pavojus (**neapsaugota galinio lango valytuvo ašelė**)

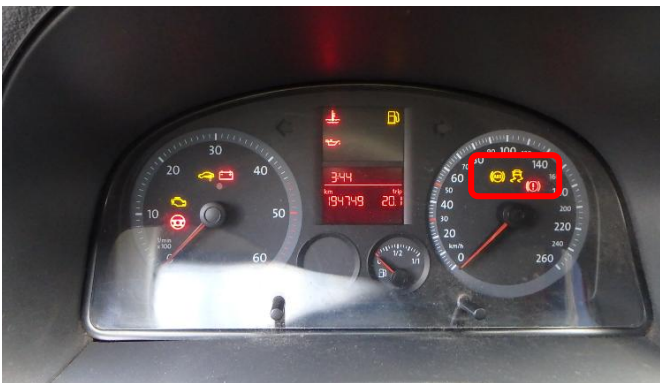
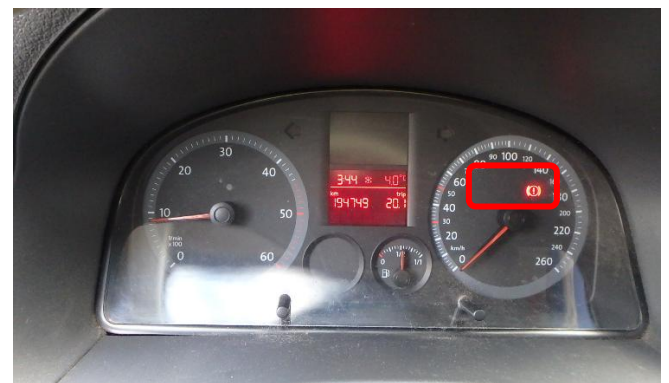
To paties automobilio VW CADDY stabdžių antiblokavimo ir elektroninės stabilumo kontrolės sistemų kontrolės lemputės veikia pagal nustatytus reikalavimus

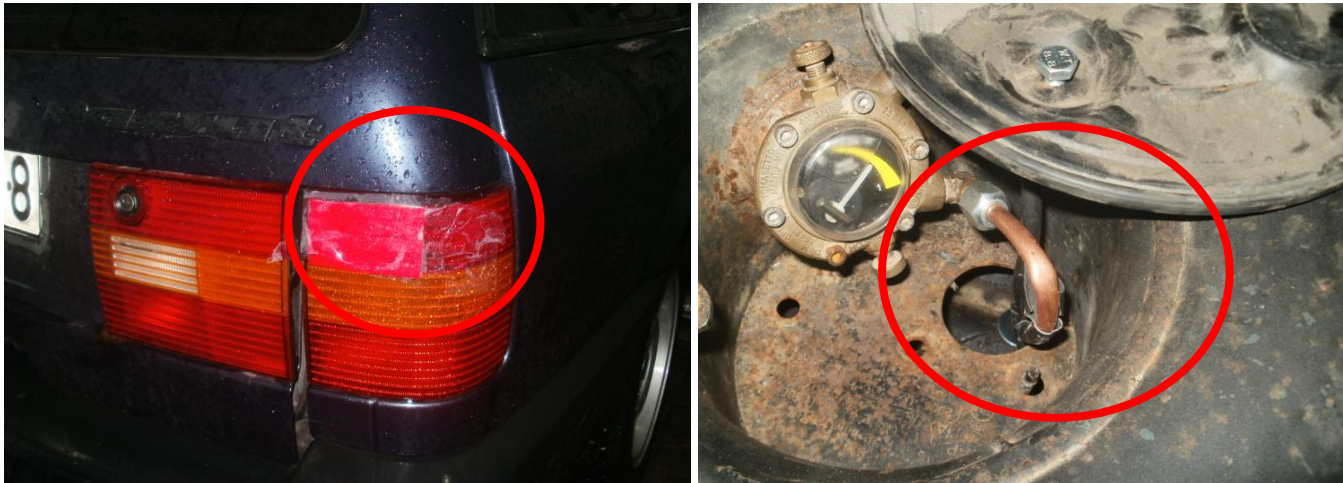
## 16.2

„Remontuotas“ 1995 m. gamybos automobilio VW PASSAT stabdymo signalo žibinto sklaidytuvas ir netinkamai sulenktas dujinės maitinimo įrangos vamzdelis techninės apžiūros metu įvertinti:

**DT** - Stabdymo signalo žibintai) Sklaidytuvo (gaubto) nėra, jis sugadintas, išblukęs ir (ar) labai užterštas

**DT** - Įrangos sandara. Neatitinka įrangos montavimui į transporto priemonę nustatytų reikalavimų (vamzdeliai prie baliono)

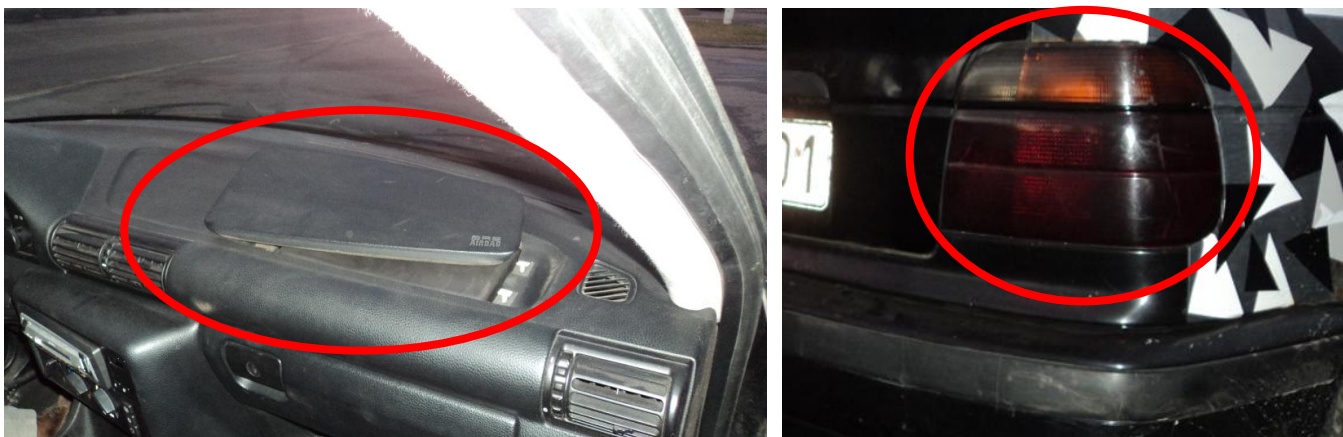
## 16.3

Nepritvirtintas 1996 m. gamybos automobilio BMW 316 keleivio pusės saugos oro pagalvės dangtelis ir lakuoti užpakalinių žibintų sklaidytuvai techninės apžiūros metu įvertinti:

**DT** - Saugos oro pagalvė. Yra akivaizdžių požymių, kad saugos oro pagalvė sugadinta, buvo suveikusi arba ant saugos oro pagalvės gaubto yra pritvirtinta pašalinių daiktų

**DT** - Ant sklaidytuvo arba šviesos šaltinio yra pašalinių medžiagų (dažai, gaubtai ar kita), kurios akivaizdžiai mažina skleidžiamos šviesos stiprumą arba spalvą (galiniai žibintai)

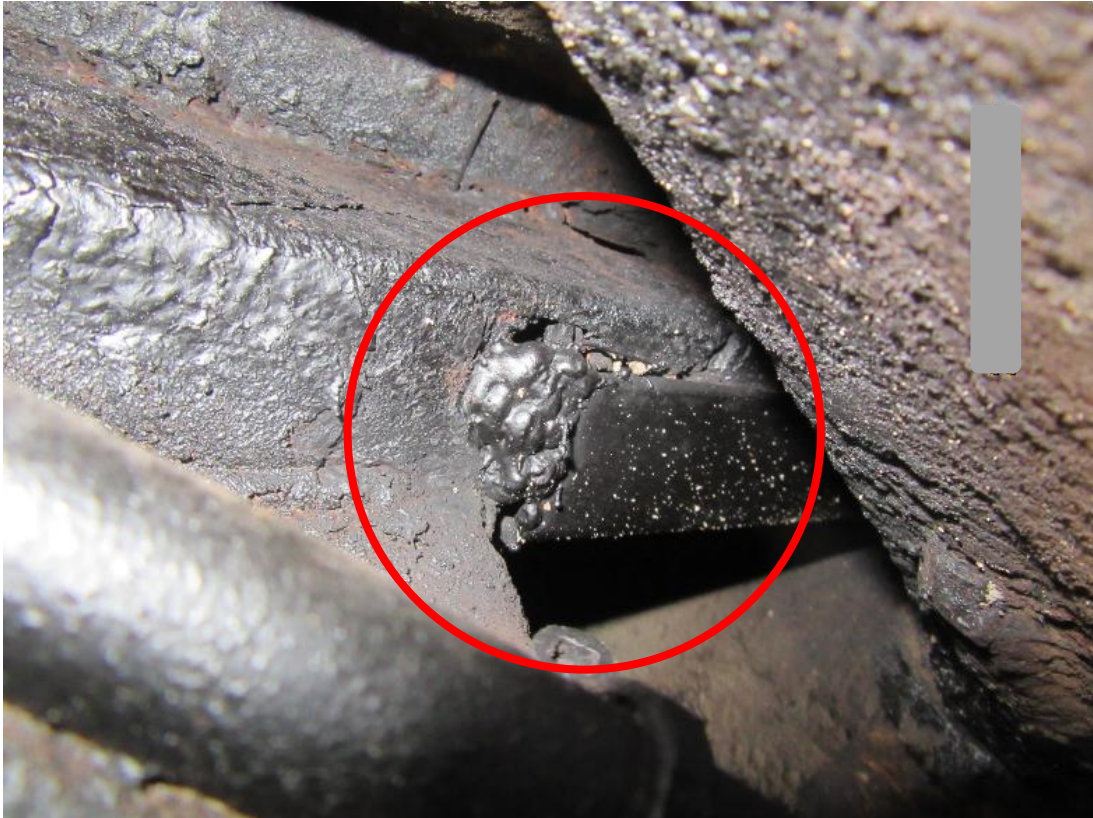
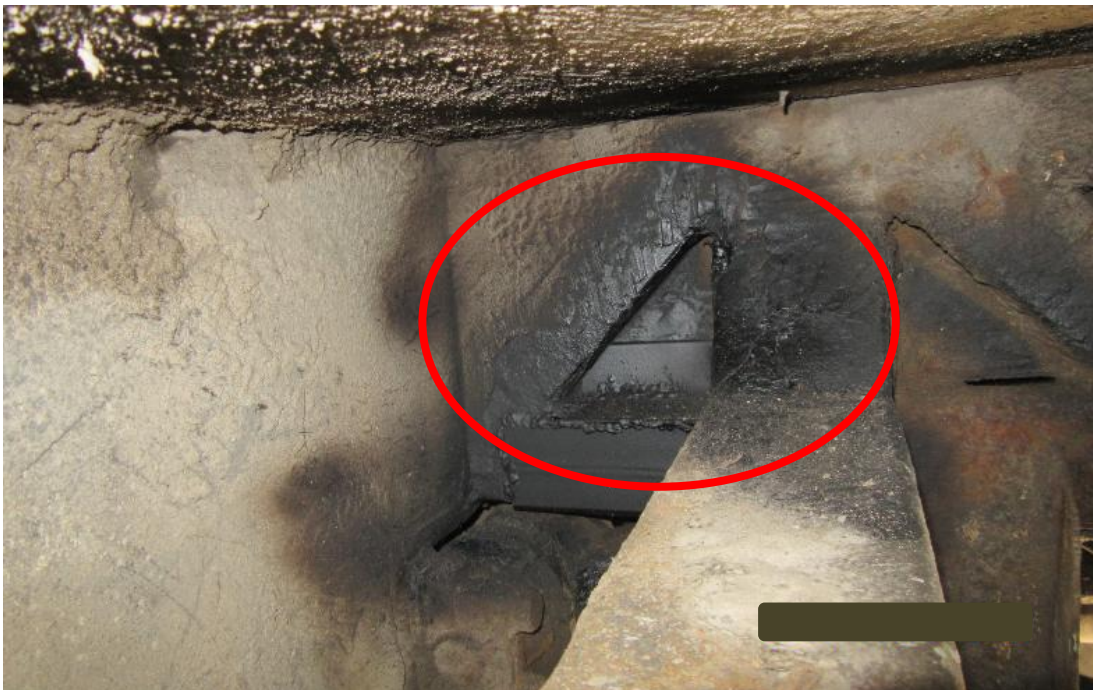
Remontuota 1998 m. gamybos autobuso MERCEDES BENZ kėbulo rėmas techninės apžiūros metu įvertintas:

**DT** - Važiuklė (laikantysis kėbulas, rėmas) ir prie jos tvirtinami mazgai. **Pernelyg didelis korozijos poveikis**, galintis turėti įtakos konstrukcijos stabilumui (tvirtumui)

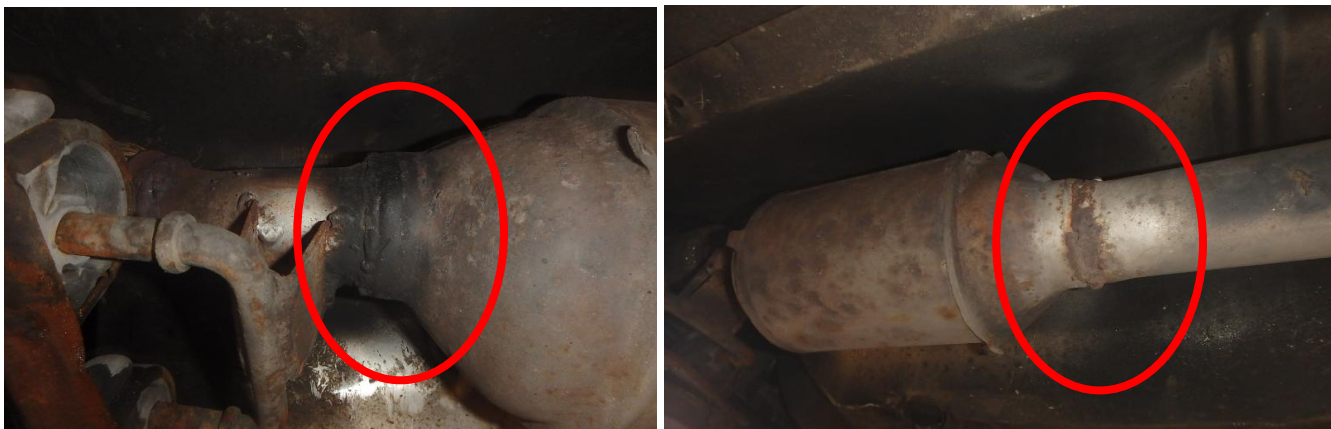
## 16.5

Pažeista 1999 m. gamybos automobilio VW GOLF išmetamųjų dujų neutralizavimo įranga techninės apžiūros metu buvo įvertinta:

**DT** - Gamintojo įrengtos išmetamųjų dujų neutralizavimo įrangos nėra, pakeista jos konstrukcija, **ji pažeista** ar neveiksminga.

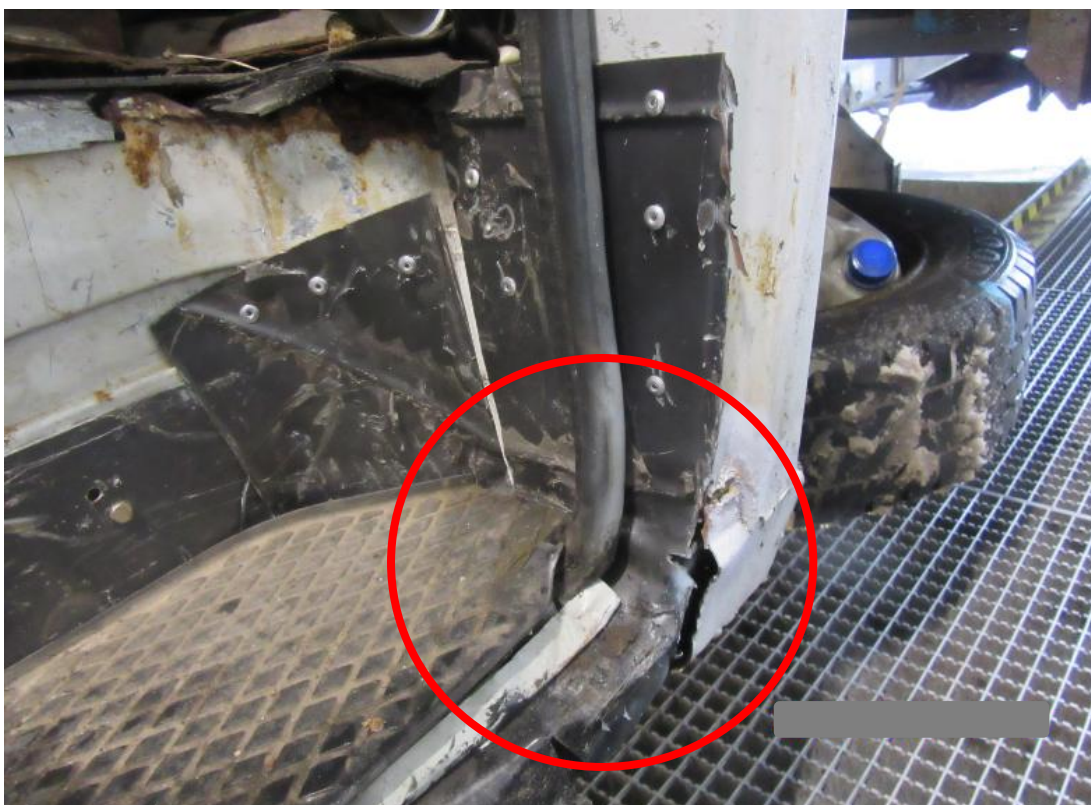
## 16.6

Remontuotas 1998 m. gamybos automobilio RENAULT laiptelis techninės apžiūros metu įvertintas:

**DT** - Kabinos laipteliai. **Laiptelis** arba jo rėmas (korpusas) yra **tokios būklės, kad jais lipant galima susižeisti.**

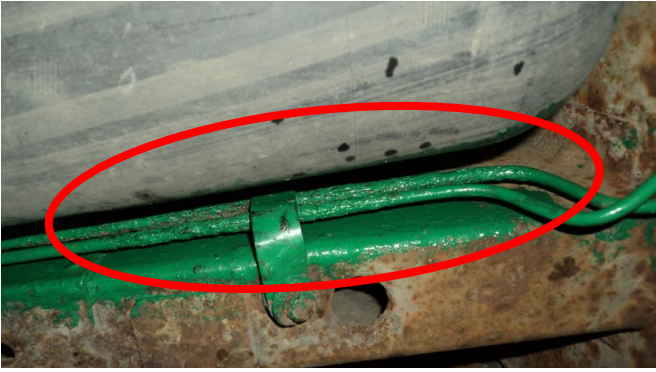
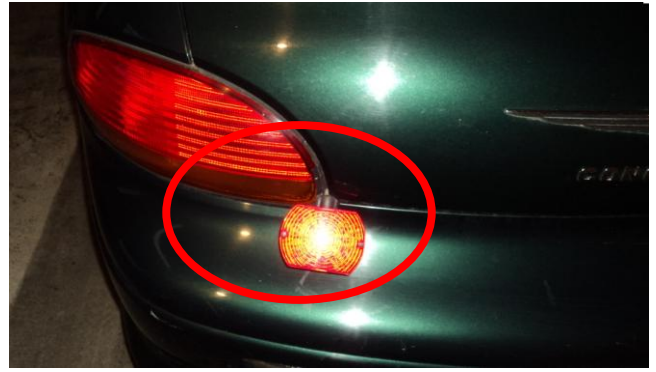
## 16.8

Remontuoti (nudažyti) 1999 m. gamybos automobilio CHRYSLER stabdžių vamzdeliai ir netinkamai įrengtas galinis rūko žibintas techninės apžiūros metu įvertinti:

**DT** - Standūs stabdžių sistemos vamzdeliai. **Vamzdeliai** pažeisti arba **per daug paveikti korozijos**.

**DT** - Priekiniai ir galiniai rūko žibintai. Žibintas, jo sklaidžiamos šviesos spalva arba stiprumas, **žibinto padėtis, išdėstymas** neatitinka nustatytų reikalavimų

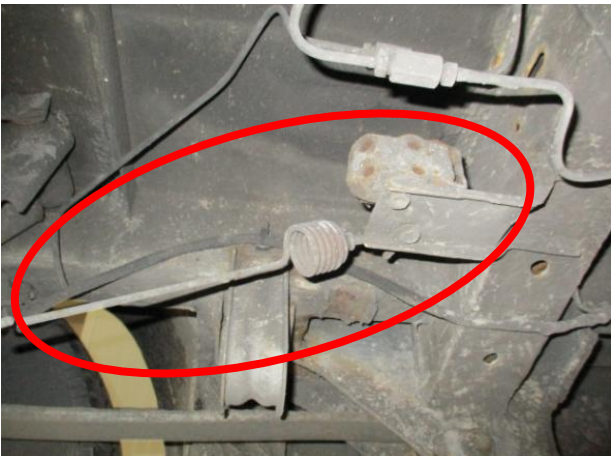
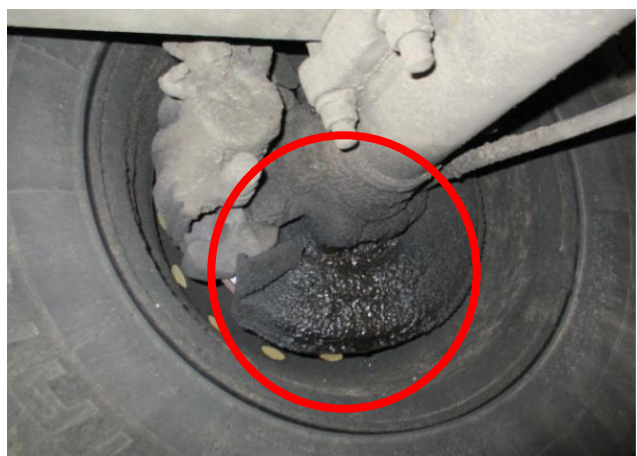
## 16.9

Neveiksmingas 2002 m. gamybos autobuso MERCEDES BENZ stabdymo jėgų reguliatorius ir besiskverbiantis tepalas iš galinio tilto rato mechanizmo techninės apžiūros metu įvertinti:

**DT** - Stabdymo jėgos reguliatorius. **Regulatorius** užsikirtęs, stringa arba **neveikia**.

**DT** - Kita tarša. Bet koks skysčio nuotėkis, dėl kurio gali būti **padaryta žala aplinkai (gamtai)** arba sukeltas pavojus kitiems kelių eismo dalyviams.

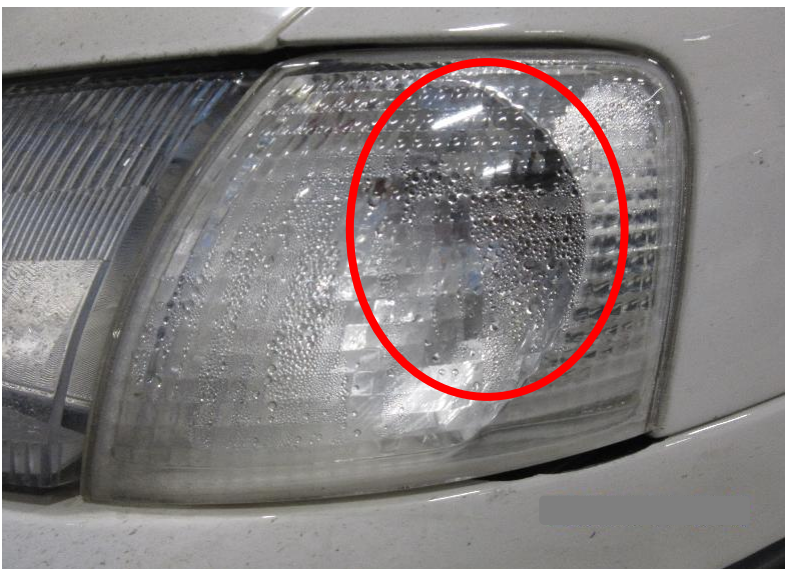
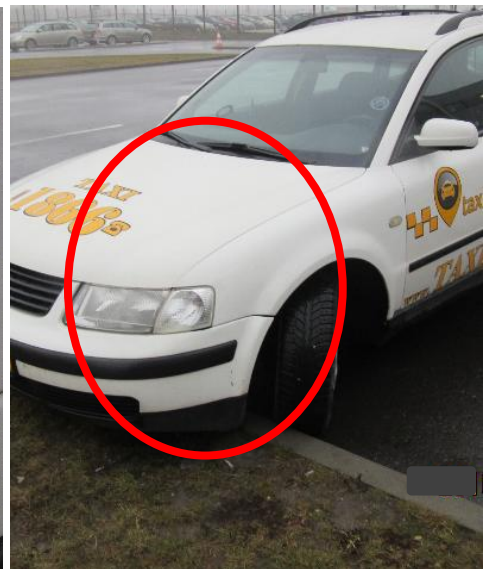
**16.10**

Nesandarus 1998 m. gamybos automobilio taksi VW PASSAT priekinis posūkio rodiklis (nuotrauka kairėje) techninės apžiūros metu įvertintas:

**DT** - Posūkio rodiklių ir avarinės signalizacijos žibintai. Sklaidytuvo (gaubto) nėra, jis sugadintas, išblukęs ir (ar) **labai užterštas**.

Pakartotinės techninės apžiūros metu nesandarus žibintas buvo pakeistas nauju (nuotrauka dešinėje)

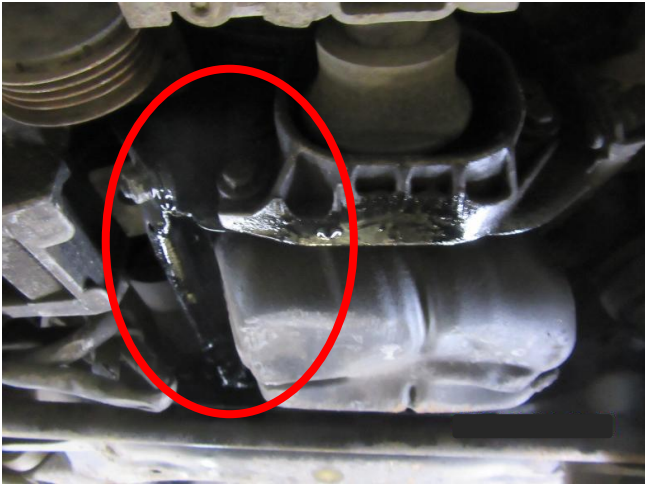
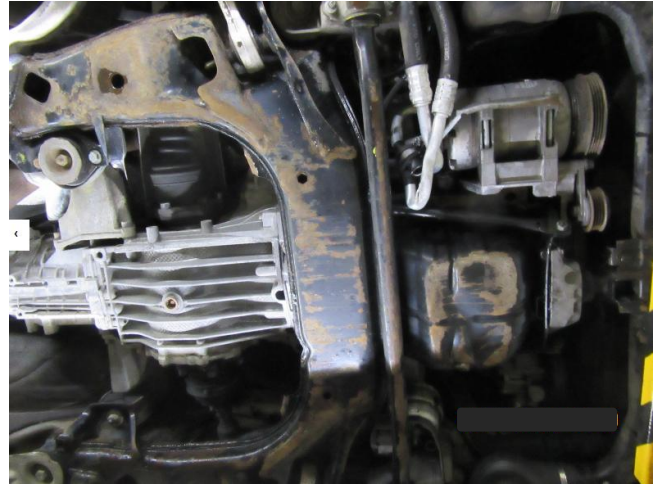
To paties 1998 m. gamybos automobilio taksi VW PASSAT tepalo prasiskverbimas iš variklio (nuotrauka kairėje) techninės apžiūros metu įvertintas:

**DT** - Kita tarša. Bet koks skysčio nuotėkis, dėl kurio gali būti **padaryta žala aplinkai (gamtai)** arba sukeltas pavojus kitiems kelių eismo dalyviams.

Pakartotinės techninės apžiūros metu nustatytas trūkumas buvo tinkamai pašalintas – nuplautas variklis (nuotrauka dešinėje)

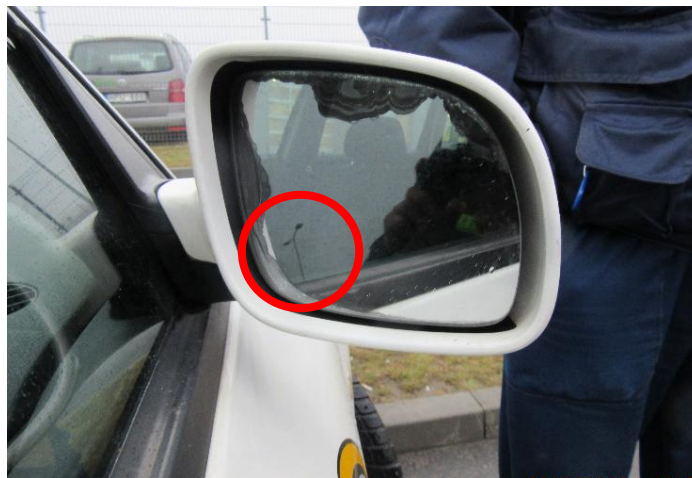
Pažeistas to paties 1998 m. gamybos automobilio taksi VW PASSAT veidrodis techninės apžiūros metu įvertintas:

**NT** - Veidrodis arba netiesioginio matymo įtaisas neveiksmingas, **pažeistas**, pritvirtintas netinkamai arba nepatikimai.

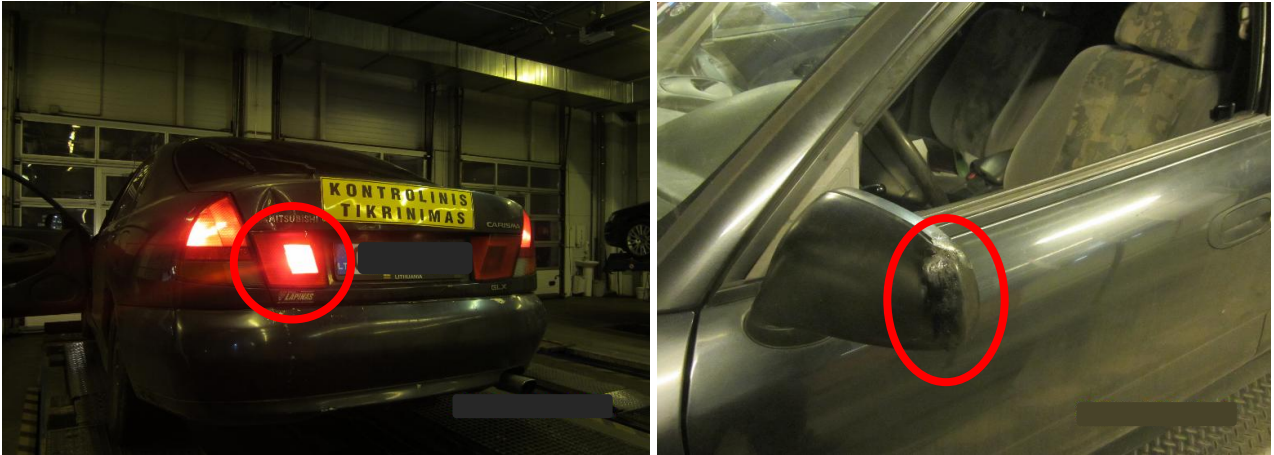
## 16.11

Užterštas 1996 m. gamybos automobilio MITSUBISHI CARISMA galinio rūko žibinto sklaidytuvas ir pažeistas vairuotojo pusės atgalinio vaizdo veidrodžio korpusas techninės apžiūros metu buvo įvertinti:

**DT** - Priekiniai ir galiniai rūko žibintai. Sklaidytuvo (gaubto) nėra, jis sugadintas, išblukęs ir (ar) **labai užterštas**.

**DT** - Išorinio paviršiaus skydas, sudedamoji dalis turi pažeidimų, yra atsiknoję, nepatikimai pritvirtinti ar tokios formos, kad **padidėja sužalojimo pavojus** (veidrodžio korpusas)

Pakartotinės techninės apžiūros metu nustatyti trūkumai buvo tinkamai pašalinti - žiūr. pateiktas nuotraukas.

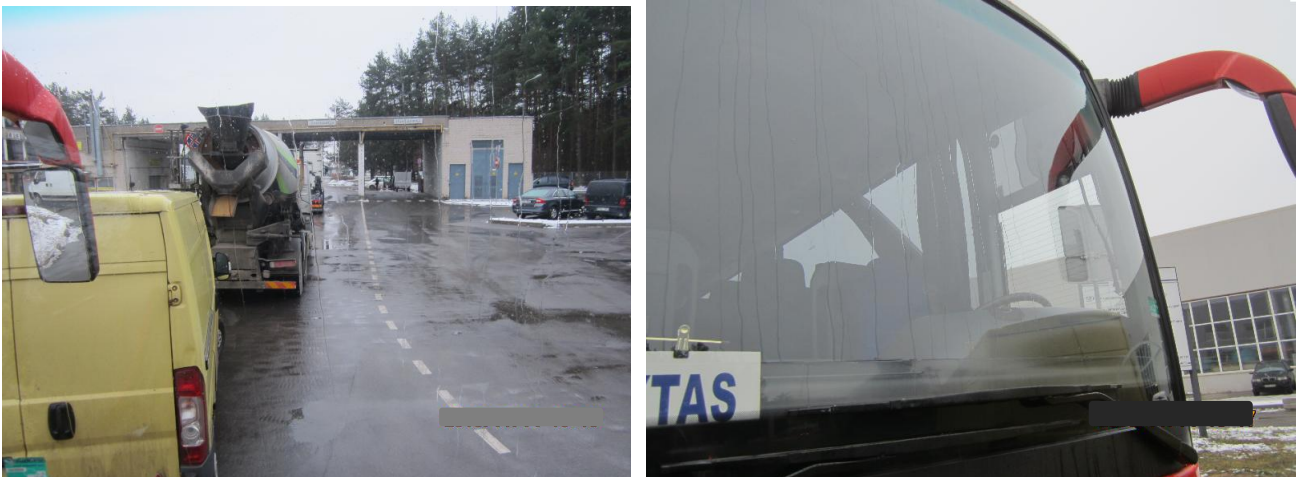
## 16.12

Suraižytas priekinis 2003 m. gamybos autobuso MERCEDES BENZ priekinis stiklas techninės apžiūros metu buvo įvertintas:

**DT** - Stiklas arba permatomas skydas (jeigu leidžiama naudoti) suskilęs, įtrūkęs, **turi kitų neleistinių pažeidimų** arba stiklo šviesos laidumas neatitinka nustatytų reikalavimų.

Pakartotinės techninės apžiūros metu nustatytas trūkumas buvo tinkamai pašalintas – stiklas nušlifuotas (žiūr. pateiktas nuotraukas).
