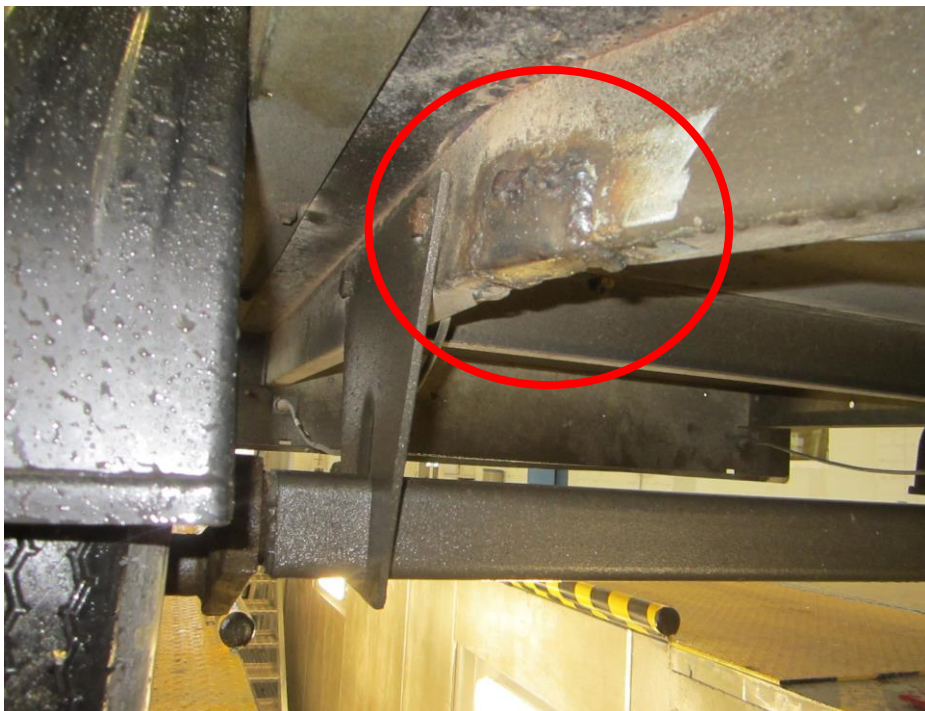
## 5.1

Techninės apžiūros metu 2009 m. gamybos lengvojo automobilio priekabos rėmas buvo pažeistas ir nustatytas trūkumas:

DT - 6.1.1. a) Važiuklė ir prie jos tvirtinami mazgai. Bendroji būklė. Laikančiosios konstrukcijos išilginiai ir (ar) skersiniai lonžeronai deformuoti, įtrūkę ar perlūžę.

Matome netinkamo remonto pavyzdį atliekant rėmo remontą. Panašus netinkamo remonto pavyzdys jau buvo pateiktas ankstesniame komentare

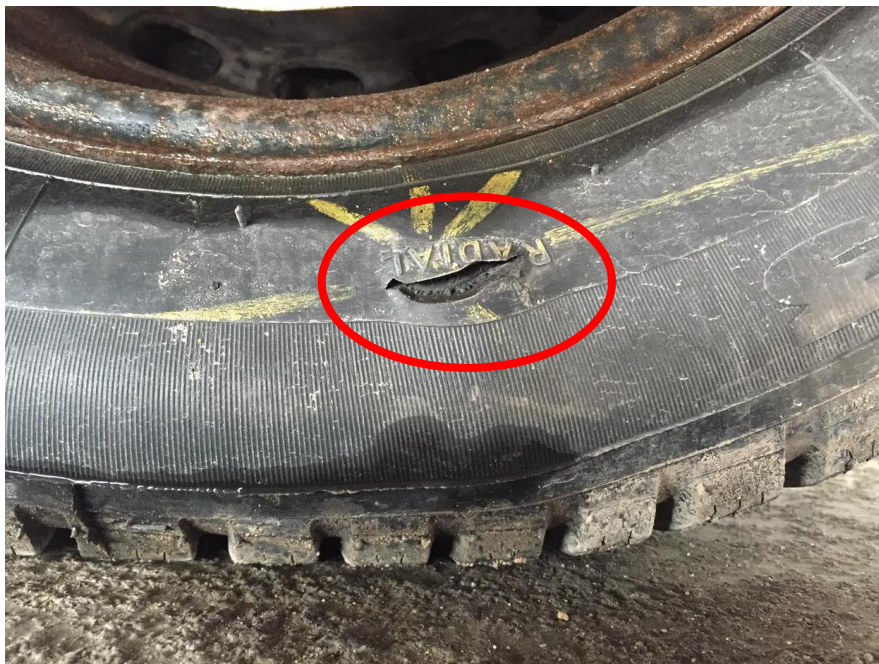
## 5.2

Techninės apžiūros metu visos automobilio AUDI padangos buvo panašiu būdu pažeistos. Nustatyti pažeidimai įvertinti:

DE - 5.2.3.d) Ratai ir padangos. Padanga stipriai pažeista arba įrėžta (perpjauta) ir tai gali kelti grėsmę eismo saugumui (Visos).

Važiuoti automobiliu su tokiomis padangomis tiesiog labai pavojinga ir techninės apžiūros įvertinimas „DE“ atitinka pažeidimo aktualumą.

Techniniuose motorinių transporto priemonių ir jų priekabų reikalavimuose nustatyta, kad vertinimo kriterijus „Draudžiama eksploatuoti“ reiškia, kad transporto priemonei yra nustatytas įrengimo, būklės ir (ar) kitų techninių savybių neatitikimas, kuris tiesiogiai kelia pavojų eismo saugumui, žmonių sveikatai, aplinkai. Tokia transporto priemone draudžiama važiuoti.

Transporto priemonės, kurių neatitikimas techniniams reikalavimams įvertinamas „DE“ vertinimo kriterijumi į remonto vietą turėtų būti vežamos.

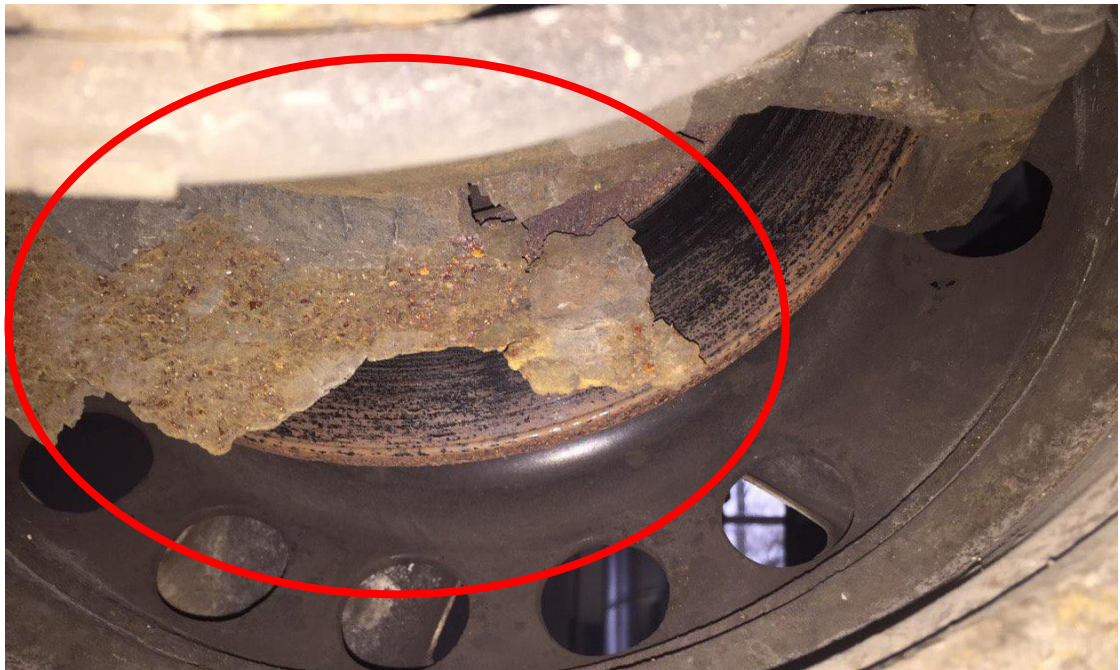
### 5.3

Matome 2006 m. gamybos automobilio OPEL korozijos stipriai pažeistą stabdžių disko apsauginę skardą, kurios gabalai gali nukristi ir sukelti pavojų kitiems eismo dalyviams. Techninės apžiūros metu toks pažeidimas įvertintas:

DT - 1.1.21.a) Transporto priemonės stabdymo įrangos mechaninė būklė ir veikimas. Bendras stabdžių sistemos įrengimas ir būklė. Kiti sistemos įtaisai (pvz., aušinimo skysčio siurblys, oro džiovin tuvas ir pan.) sugedę, pažeisti iš išorės arba paveikti korozijos taip, kad tai gali turėti neigiamos įtakos stabdžių sistemos veikimui.

Pažeidimo vertinimas “DT” atitinka pažeidimo aktualumą.

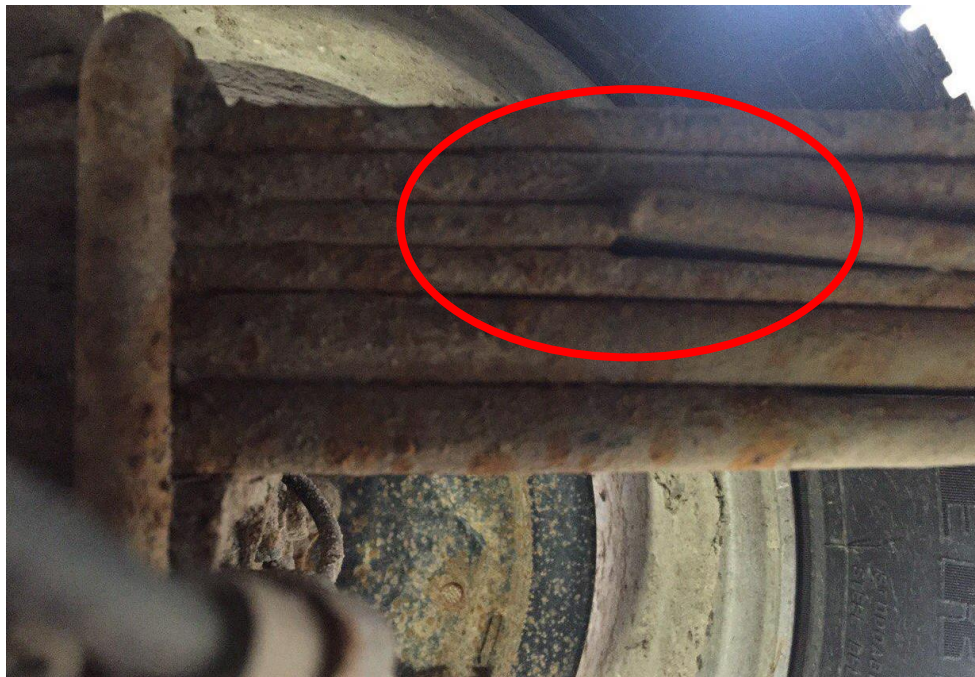
#### 5.4

Lūžęs krovinio automobilio MITSUBISHI L200 pakabos lingės lakštas. Pažeidimas techninės apžiūros metu vertinamas:

DT - 5.3.1.b) Pakaba. Spyruoklės ir stabilizatoriai. Spyruoklė arba jos sudedamoji dalis lūžusi arba turi kitų pažeidimų, galinčių turėti įtakos veiksmingumui

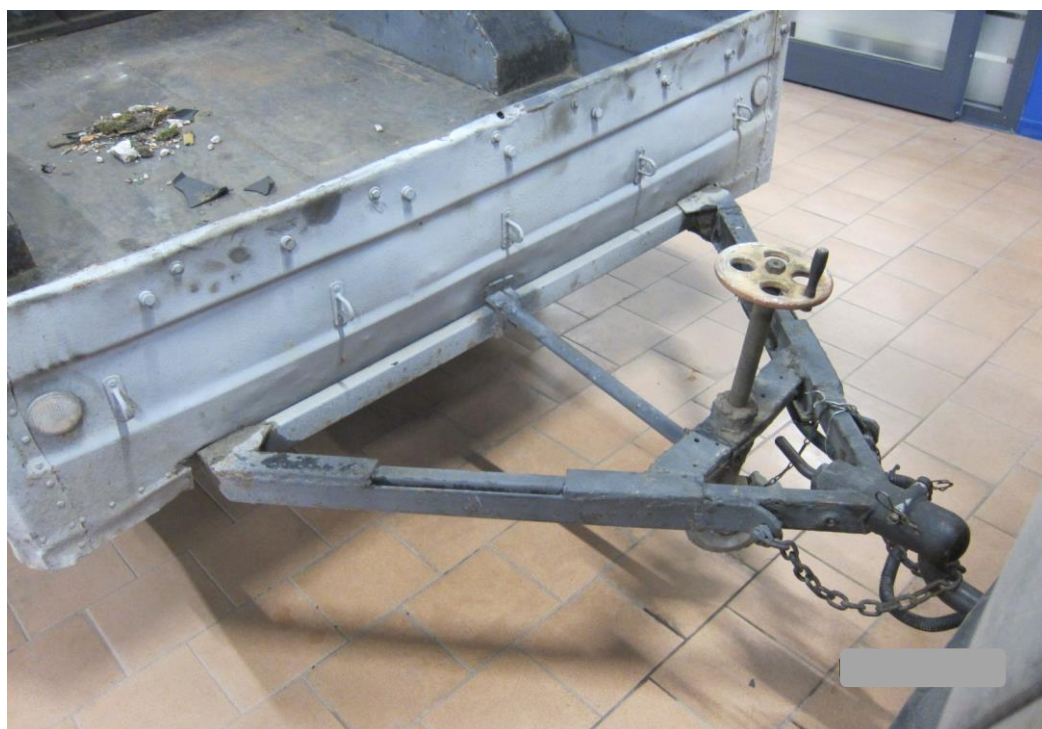
#### 5.5

Techninės apžiūros metu dažnai sutinkami remontuoti lengvojo automobilio priekabų sukabintuvai. Netinkamai remontuojant sukabintuvai sugadinami nepataisomai. Techninės apžiūros metu nuotraukoje matomas remontuotas sukabintuvas įvertintas:

DT - 6.1.6.g) Važiuklė ir prie jos tvirtinami mazgai. Sukabinimo įtaisas ir vilkimo įranga. Netinkamas remontas arba konstrukcijos pakeitimas.

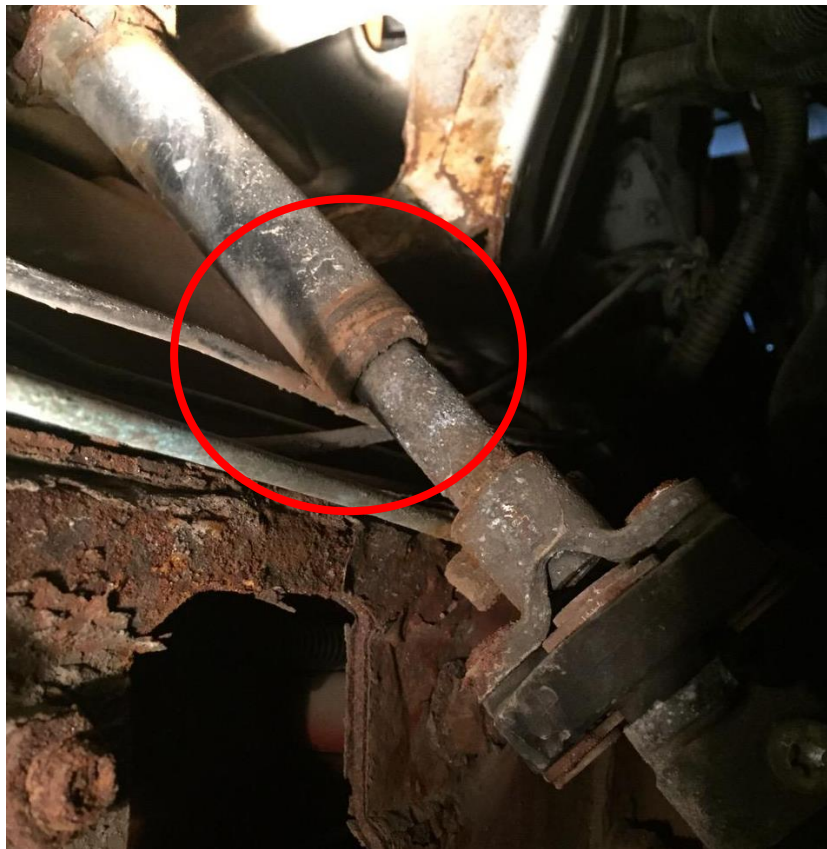
## 5.6

Pavojingas transporto priemonės trūkumas, kai stabdžių sistemos vamzdeliai trinasi į vairo veleną, techninės apžiūros metu įvertintas:

DT - 1.1.11.d). Transporto priemonės stabdymo įrangos mechaninė būklė ir veikimas. Standūs stabdžių sistemos vamzdeliai. Vamzdeliai įrengti netinkamai ir (arba) įrengti netinkamoje vietoje (Vamzdeliai trinasi į vairo mechanizmą).

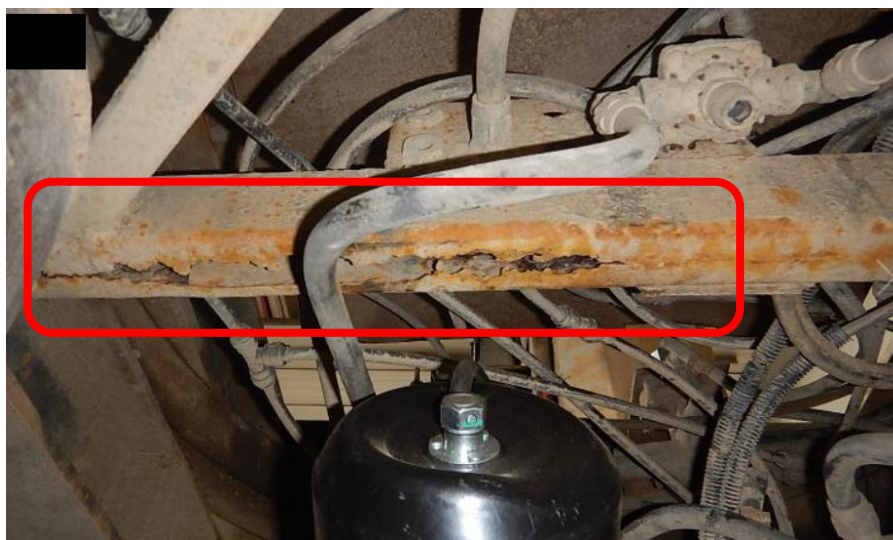
## 5.7

1992 m. gamybos krovininio automobilio puspriekabės rėmo skersinio kiauras korozinis pažeidimas techninės apžiūros metu įvertintas:

DT - 6.1.6.c) Važiuklė ir prie jos tvirtinami mazgai. Sukabinimo įtaisas ir vilkimo įranga. Netinkamas remontas arba konstrukcijos pakeitimas. Įtaisas ar sudedamoji dalis pritvirtinta nepatikimai (Korozijos kiaurymės pasukamojo žiedo skersinyje)

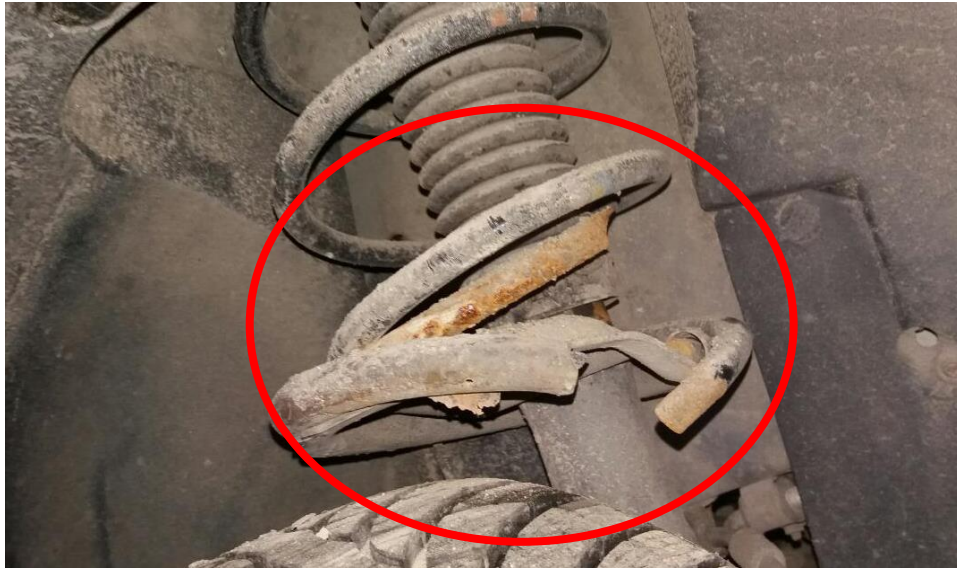
5.8

Lūžusi 2005 m. gamybos lengvojo automobilio PEUGEOT priekinės pakabos spyruoklė techninės apžiūros metu įvertinta:

DT - 5.3.1.b) Pakaba. Spyruoklės ir stabilizatoriai. Spyruoklė arba jos sudedamoji dalis lūžusi arba turi kitų pažeidimų, galinčių turėti įtakos veiksmingumui.

Gedimą galima nesunkiai pastebėti ar dėl pašalinių, neįprastų garsų išgirsti.
